**Bericht zur KVF-Erfassung (Phase I)
zur Abgabe ins Grundvermögen auf
der Hohenberg-Kaserne HORB
Liegenschafts-Nr. 533212**

Bericht
zur KVF-Erfassung (Phase I) zur Abgabe ins Grundvermögen
in der Hohenberg-Kaserne HORB
Liegenschafts-Nr. 533212

Projekt:	HORB-Hohenbergkaserne KVF-Flächenerfassung		Auftrags-Nr.:	3142011015
Bezeichnung:	KVF-Flächen 1 - 20		Anlage-Nr.:	4
	Datum:	Name:	Maßstab:	
bearbeitet:	April 2011	ORR Dr. Thon		
gefertigt:	April 2011	RHS Jacob

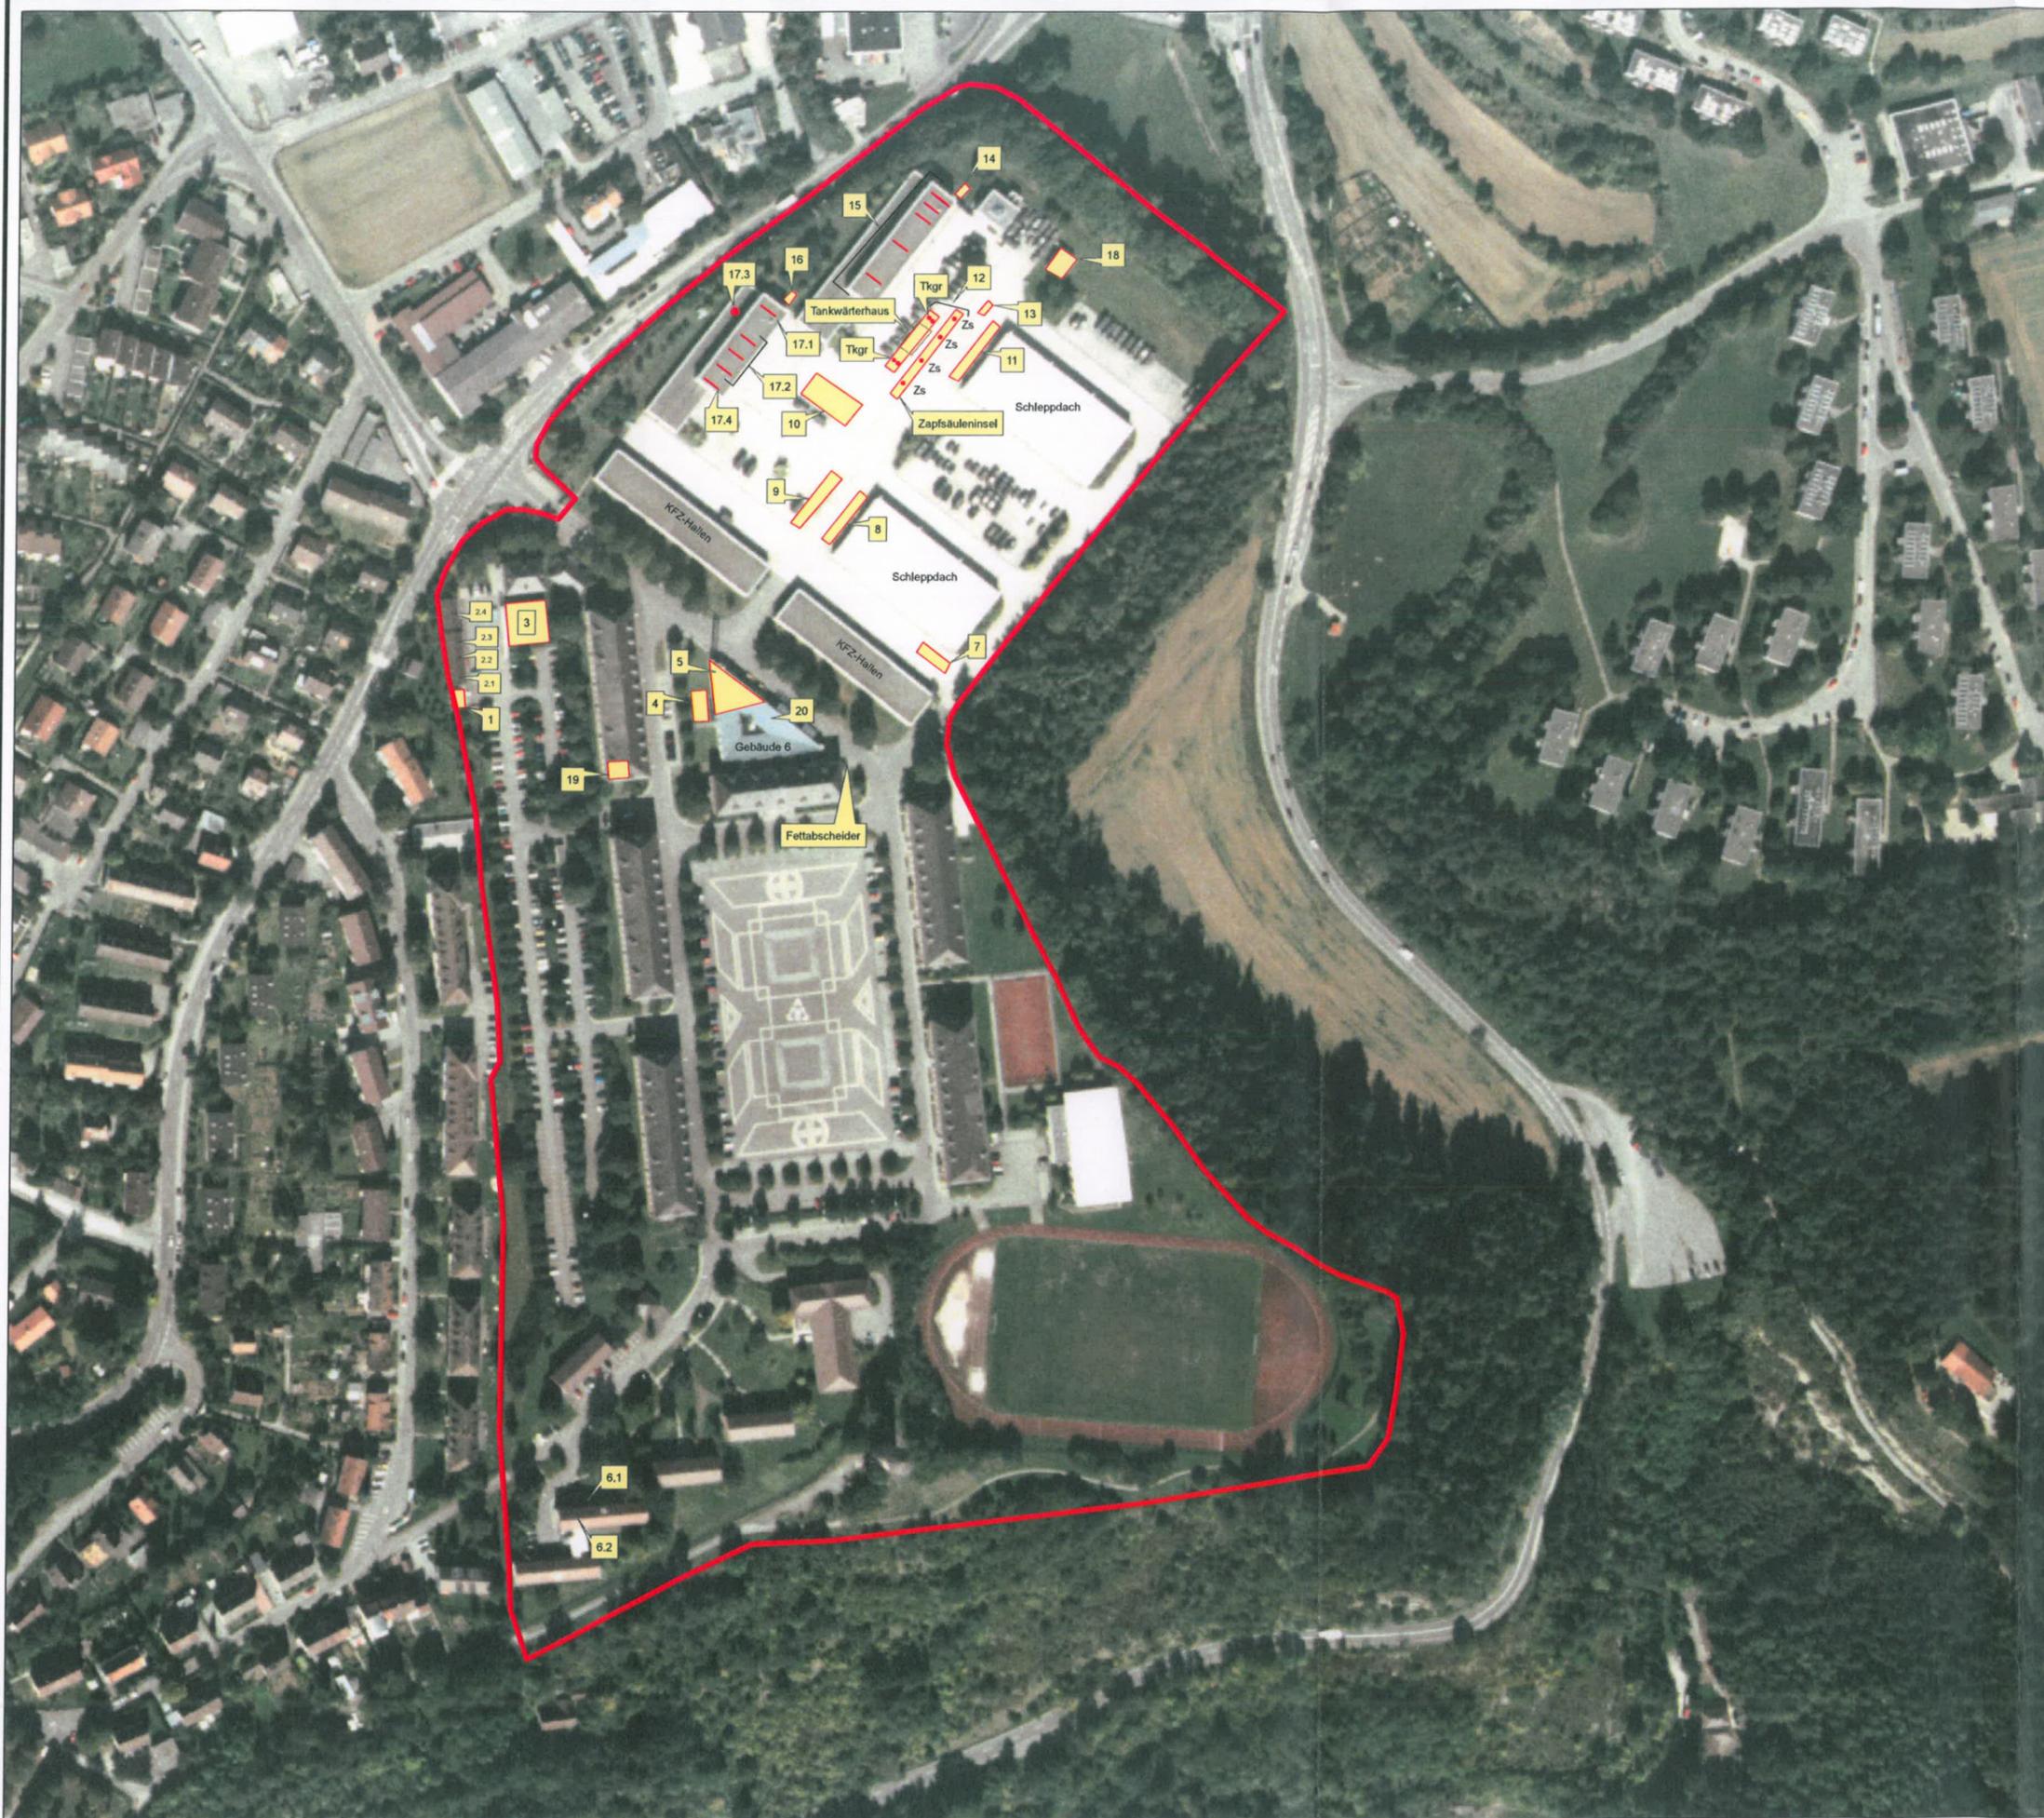
KVF-Flächen 1 - 20

- 1: Waschplatz 32 m² mit Abscheider NG6 südlich Geb. 16
- 2: Lagerhallen Werkstätten Geb. 16
- 3: Lagergebäude 15A Geräte, Verbrauchsmittel, Hydrauliktank
Aufzug 142 Liter

- 4: 2x 100 m³ Heizöltanks ab 1988
- 5: Heizung 1988 gekachelt Geb. 6
- 6.1: erdversenkter 5 m³ Heizöltank Geb. 12
- 6.2: Heizung Keller Geb. 12
- 7: Abscheider NG125 zwischen Geb. 25 und 18

- 8: Abschmierrampe NW Geb. 25
- 9: Abschmierrampe
- 10: zwei Waschrampen
- 11: Abschmierrampe wetl. Geb. 24
- 12: Tankstelle, 4 Zapfsäulen, 4 Tanks 2x60 m³
5,2 m³ Diesel, 1 m³ Benzin, Geb. 21

- 13: Abscheider NG 125
- 14: Altölsammeltank 5 m³, Kühlmittel tank 3 m³
nördl. Geb. 20
- 15: KFZ-BTL-Werkhalle, 4 Wartungsgruben
1 Ölwechselgrube Geb. 20
- 16: Altölsammeltank 5 m³, Kühlmittel tank 3 m³ zu Geb. 19

- 17: KFZ-Werkhalle Geb. 19, 3 Wartungsgruben, 1 Ölwechselgrube
- 18: Betriebsstofflager in Betonwanne Geb. 23
- 19: Generator Notstrom 250 Liter tank in Betonwanne Geb. 1

- 20: Geb. 6 Hydrauliköltank 70 Liter, Aufzug, Fettabscheider Küche

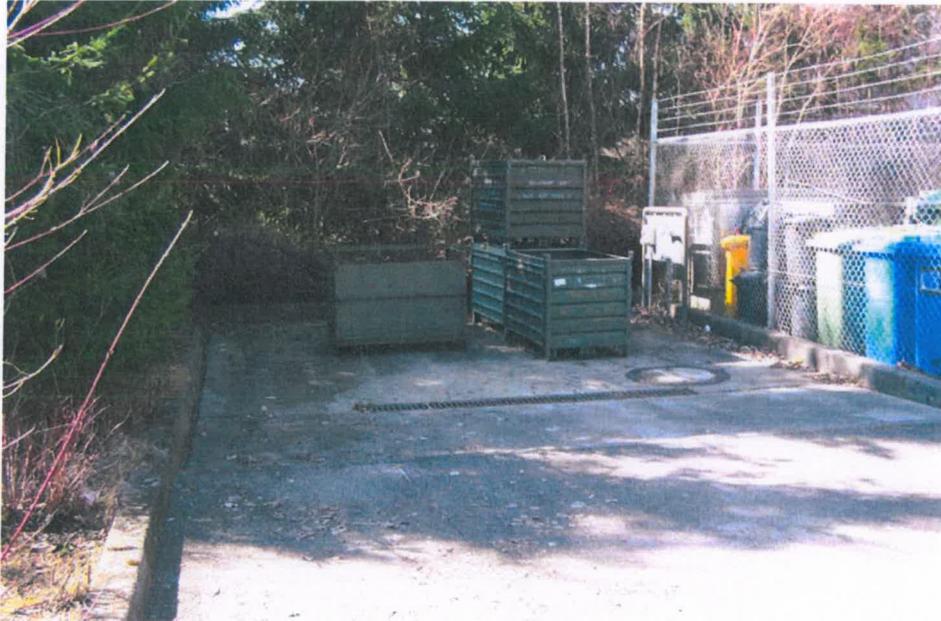
Foto 1: KVF 1 Waschplatz mit Abscheider 36 m²

1) **KVF 1** Waschplatz mit Abscheider mit Nenngröße 6 südlich Gebäude kein Untersuchungsbedarf. Er hat nur eine Fläche von 30-36 m² und wurde nur sporadisch zum Waschen von PKW genutzt.

Bewertung: A: Kein Untersuchungsbedarf besteht bei jetziger Nutzung.

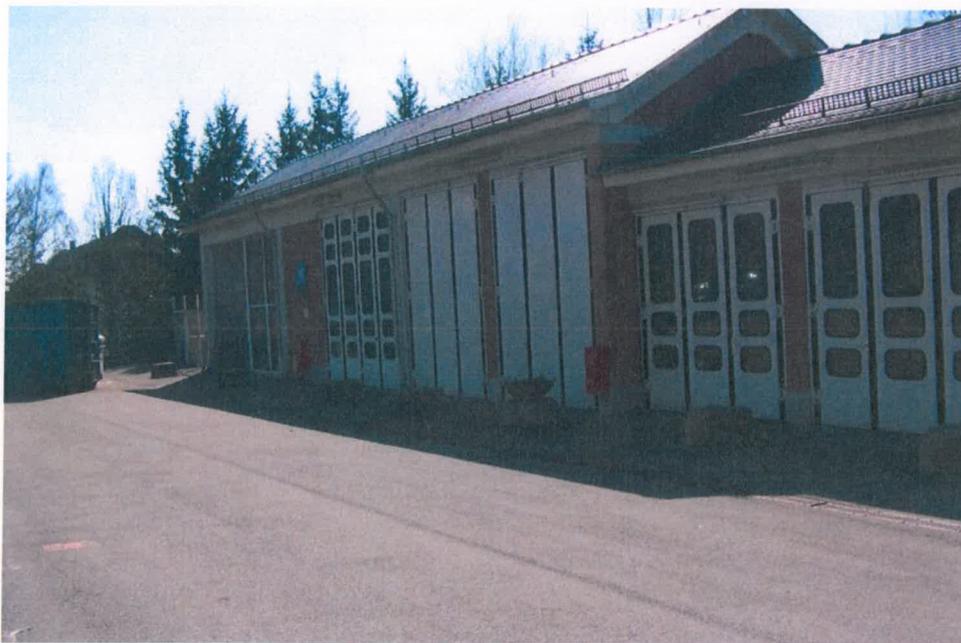
Foto 1: KVF2 Geb. 16

2) **KVF 2** Lagerhalle 16 mit guten Betonboden zum einstellen von Gerät, Entsorgercontainern und kleinen Werkstätten. Bewertung A

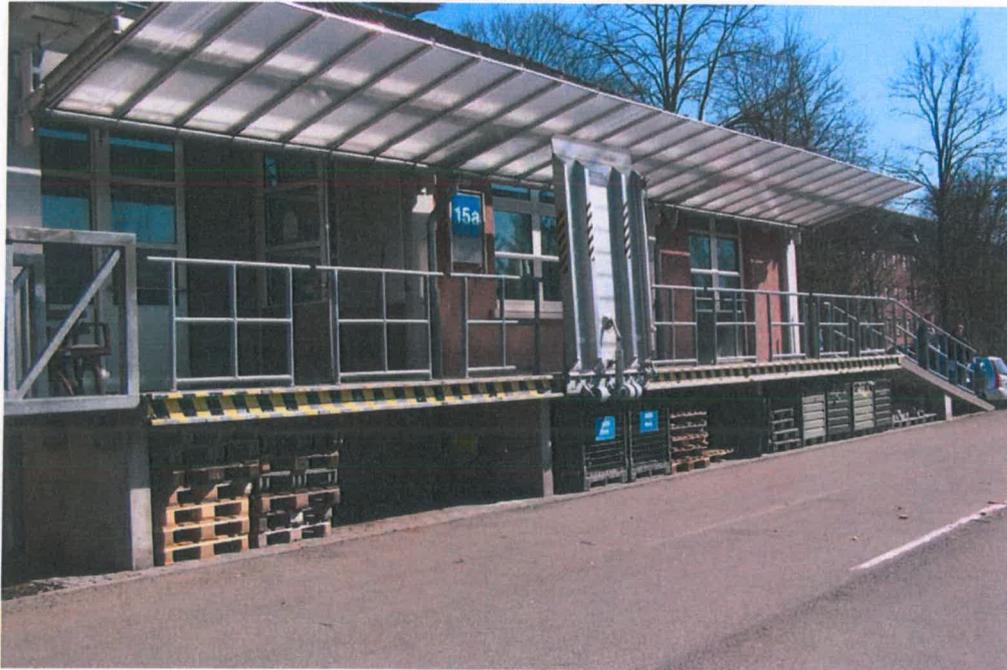
Foto 3: KVF 3 Gebäude 15 A Lagergebäude bekleidung, Geräte und Verbrauchsmittel

3) **KVF 3** Lagergebäude 15A besitzt guten Betonboden wo Bekleidung, Gerät und Verbrauchsmaterial Putzchemikalien auf extra Blechwannen gelagert wurden. Es befindet sich zum Aufzug ein Hydrauliköltank in einer Betonwanne im Keller. Bewertung: A

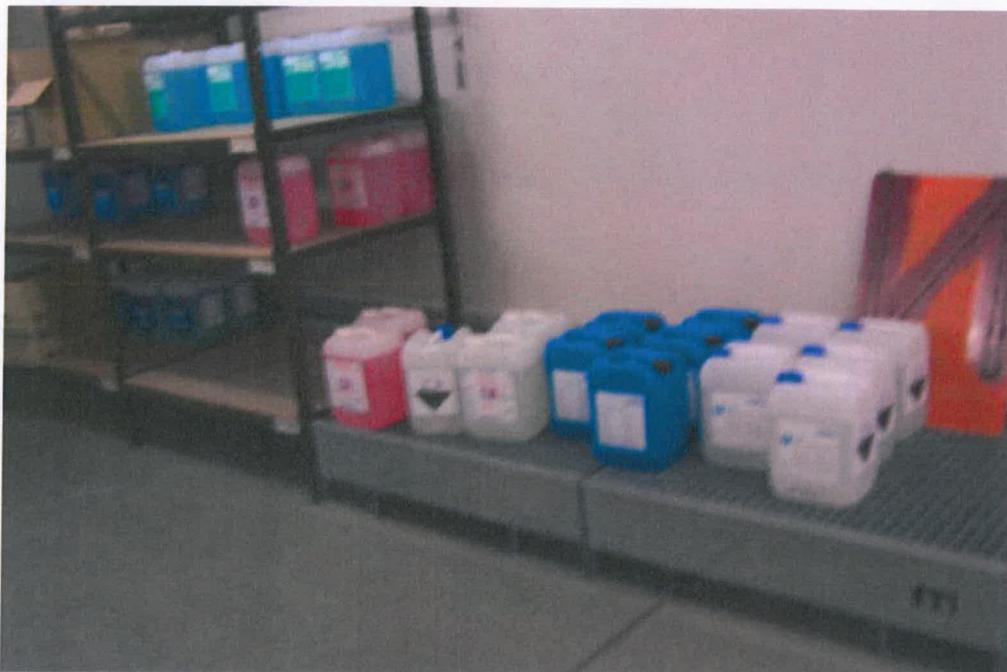
Foto 4. KVF 3 Lagergebäude Verbrauchsmittel Putzmittellager mit Blechwannen

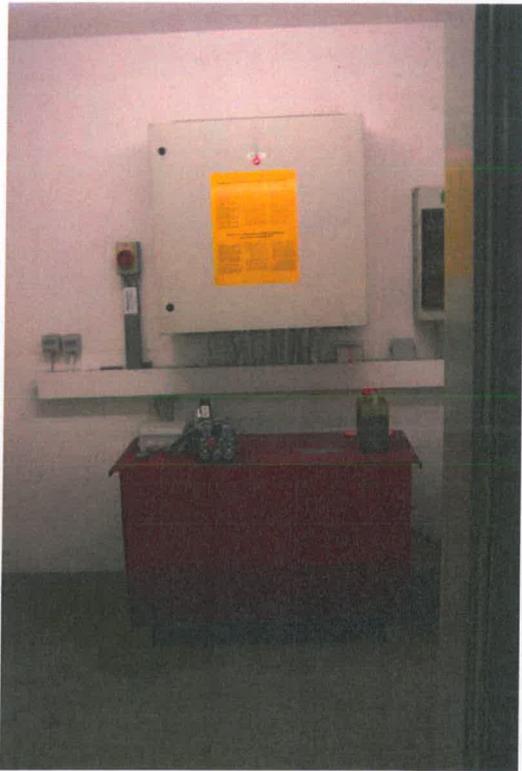
Foto 5: KVF 3 Hydrauliköltank 142 Liter in Betonwanne Aufzug

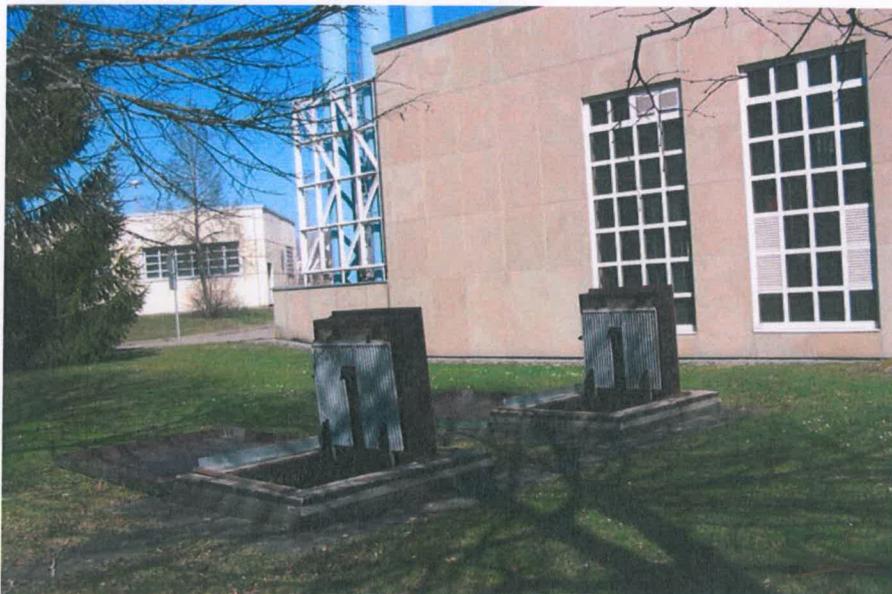
4) **KVF4** zwei 100m³ Heizöltanks liegen in einer Wiesenfläche mit Leitungsverbindung zu Zentraler Heizung der Kaserne in Gebäude 6 und Gebäude 1. Es besteht hier mittlerer Kontaminationsverdacht, Bewertung Em. Zur Untersuchung werden um die Tankgruppe ca. 6 Rammkernsondierungen mit Bodenprobennahme auf Heizöl vorgeschlagen.

Foto 6: KVF 4 zwei 100 m³ Heizöltanks vor Zentralheizgebäude 6

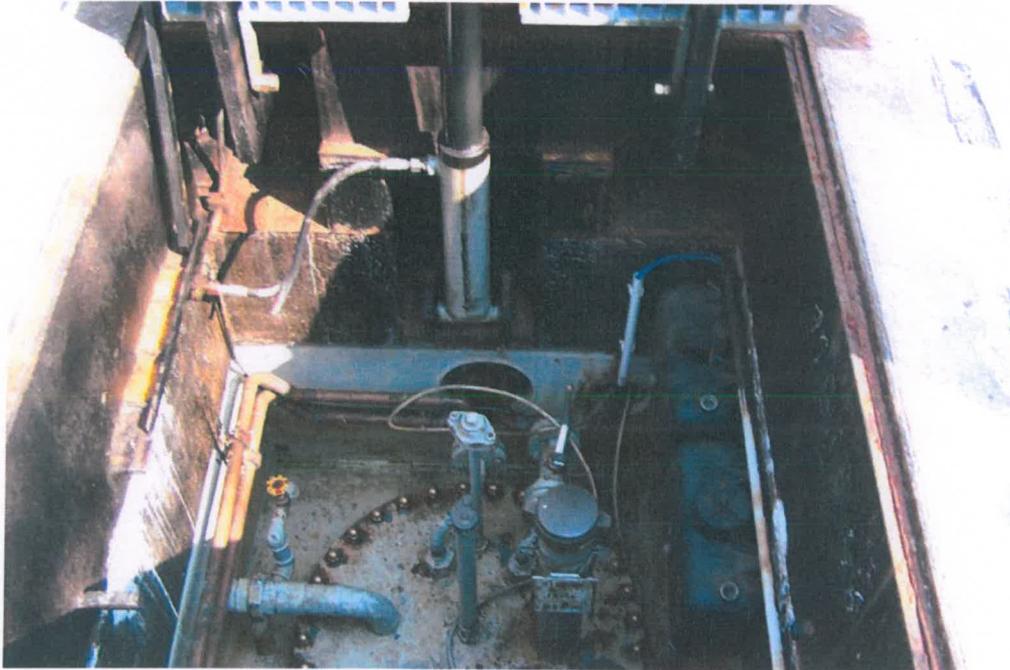
Foto 7: KVF 4 Domschacht Heizöltank 100 m³

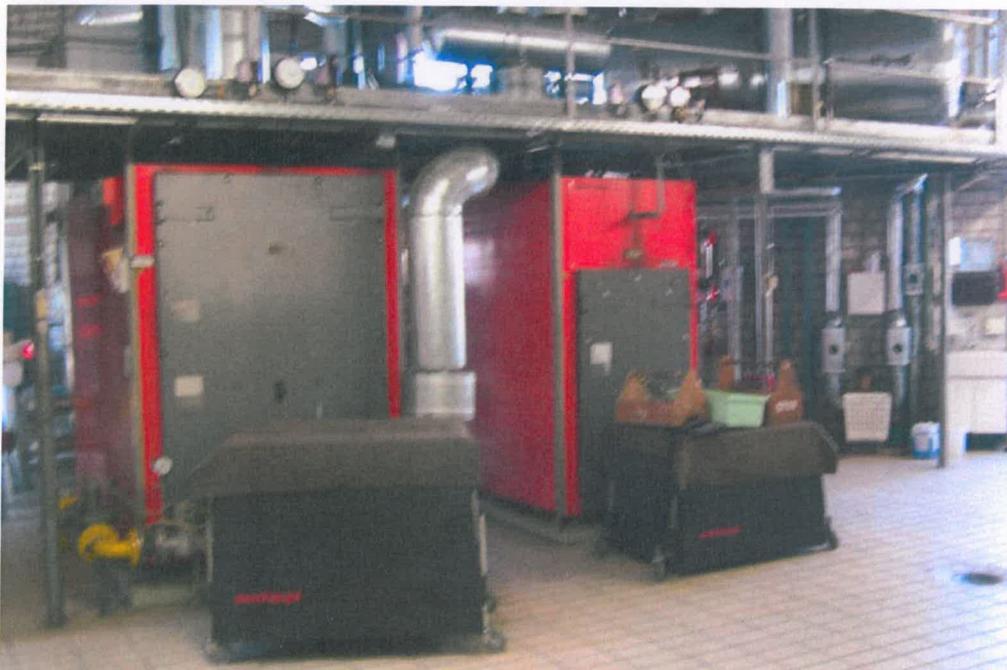
5) **KVF 5** Die Zentrale Kasernenheizung liegt in Gebäude 6 auf gekachelten Boden mit Abscheider im Innenraum. Es besteht kein Kontaminationsverdacht, der bei Rückbau des Gebäudes kontrolliert werden sollte.

Foto 8: KVF 5 Zentralheizung Gebäude 6 gekachelter Innenraum mit Abscheider

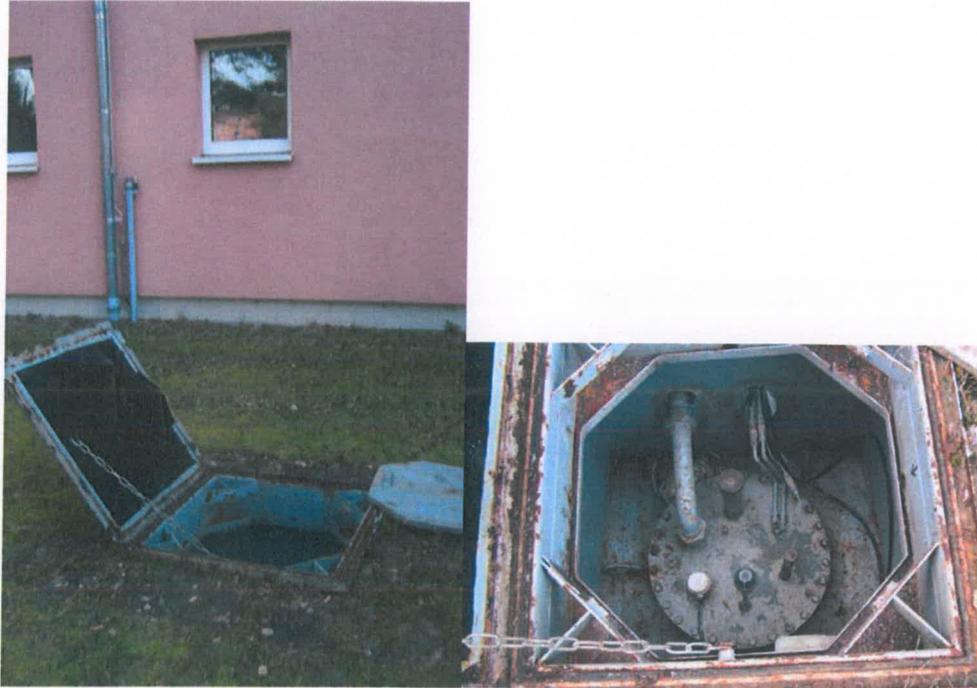
6) **KVF 6.1** Vor Gebäude 12 liegt in der Wiese Fläche ein 5 m³, doppelwandiger Heizöltank, dessen Baugrube gemäß mittleren Kontaminationsverdacht (Bewertung Em) auf Heizölbodenkontaminationen untersucht werden sollte

Fotos 9 und 10: KVF 6.1 Heizöltank vor Gebäude 12

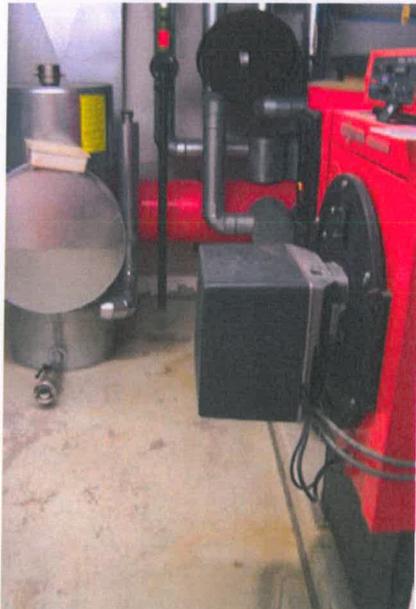
KVF 6.2 Die Heizung liegt in guter Betonwanne im Keller (Bewertung A).

Foto 11: KVF 6.2 Heizung Keller Gebäude 12

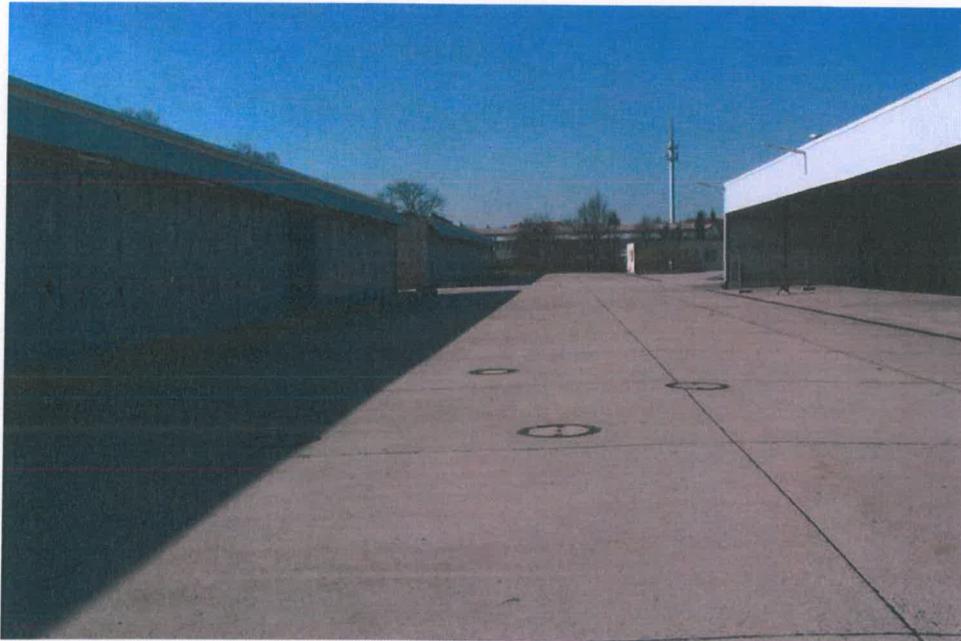
7) **KVF7** der Abscheider für das Vorfeld des Garagengebäudes 18 und Schleppdachs 25 weist keine Mängel auf (Bewertung A).

Foto 12: KVF 7 Abscheider zwischen Schleppdach 25 und Garagen 18

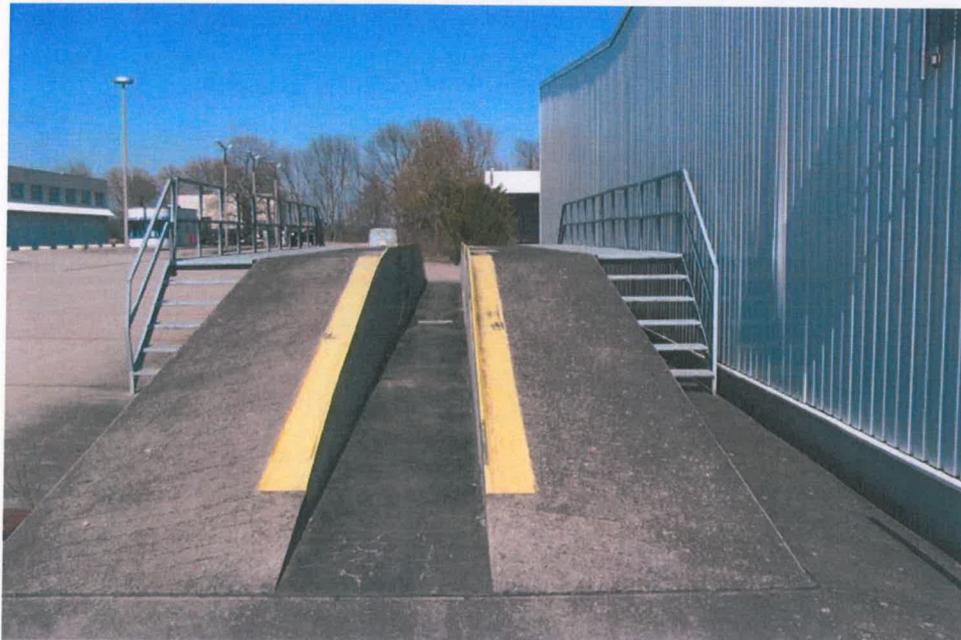
8) Die Abschmierrampen **KVF 8, KVF9 und KVF 11** wurden nur zu kleineren Reparaturen und kleinerem Abschmieren genutzt. Es besteht hier bei dem guten Beton kein Kontaminati-

onsverdacht, Bewertung A. Bei den zwei Waschrampen KVF 10 gilt das Gleiche.

Foto 13: KVF 8 Abschmierrampe westlich Gebäude 25

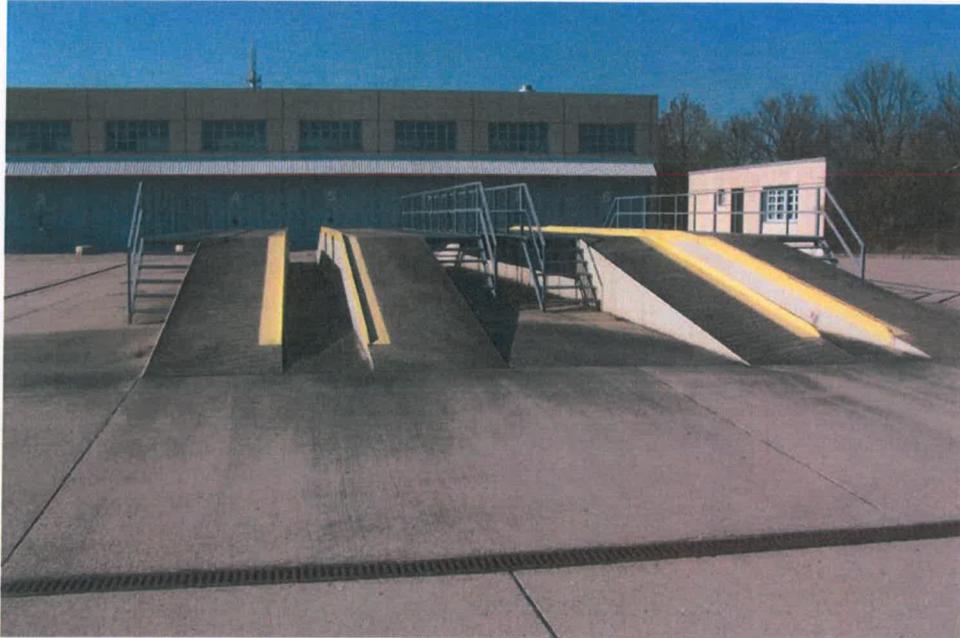
Foto 14 : KVF 10 Doppelwaschrampen

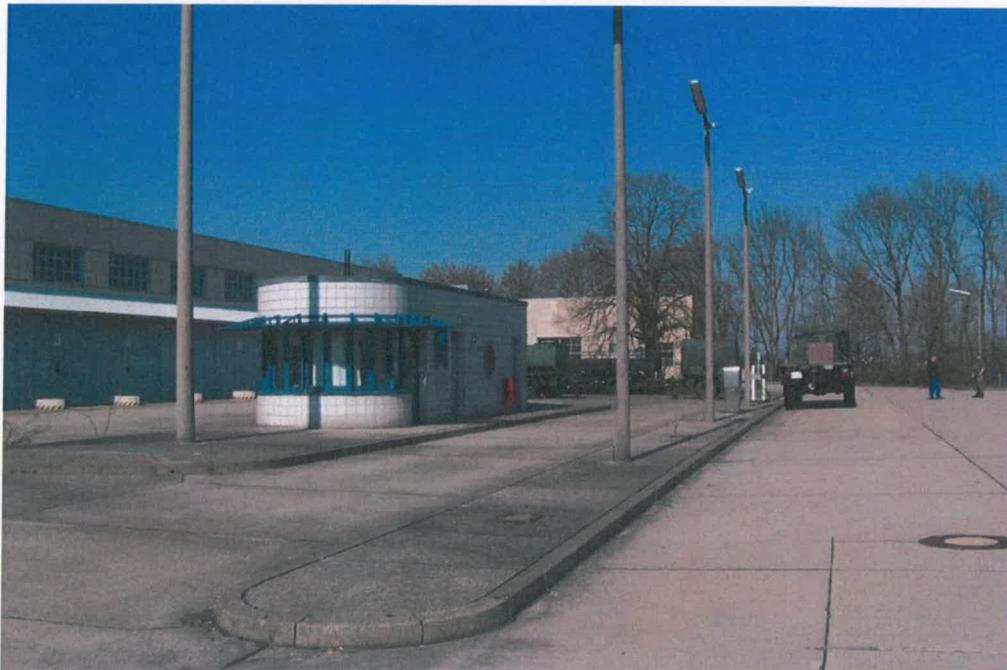
9) **KVF 12** Die Tankstelle hat gute Betonversiegelung. Sie weist mittleren Kontaminationsverdacht bei den 4 Zapfsäulen auf, wo bei zweien nur die Sockel stehen und den zwei Tankgruppen beiderseits des Tankwärterhauses im Norden mit zweimal doppelwandigen Dieseltanks mit 60 m³ und südlich einem Dieseltank mit 5,2 m³ und einem 1 m³ Benzintank. Es werden an den Tankgruppen jeweils zwei Rammkernsondierungen und an jeder Zapfsäule eine RKS mit Bodenprobennahme auf Dieselkontamination vorgeschlagen.

Foto 15: Tankstelle Gebäude 21 4 Zapfsäulen (zwei entfernt), je zwei Tanks (zwei mit 60m³, einer 5,2 m³ und einer 1 m³ Benzin) beiderseits Tankwärterhaus mit Öllagerraum mit guter Betonplattenverfugung

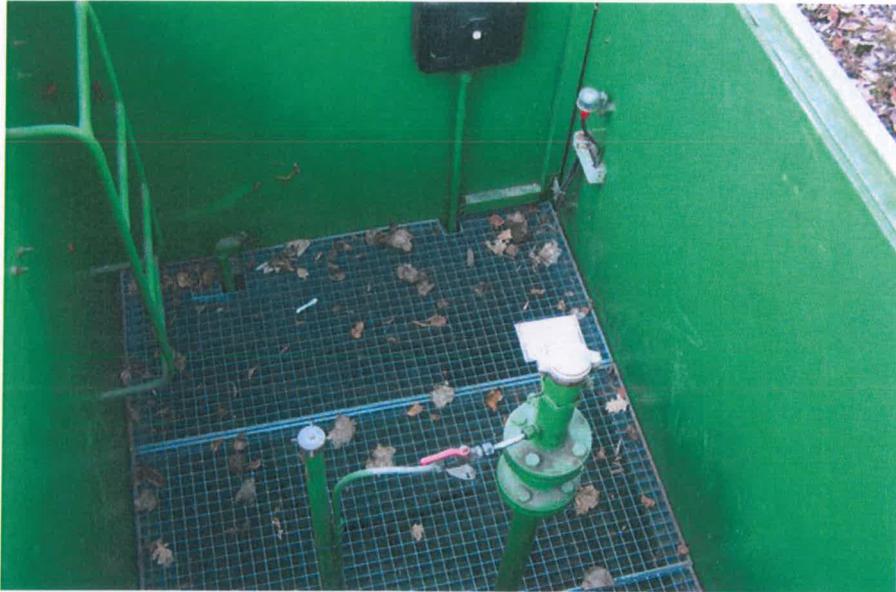
10) Nördlich der beiden Kfz-Werkstatthallen 19 und 20 befindet sich eine Gruppe aus jeweils einem Altölsammeltank 5 m³ und Kühlmittel 3 m³ **KVF 14** und **KVF 16** mit Stahldomschacht und doppelwandige Ausführung. Hier werden zwei RKS pro Gruppe mit Bodenprobennahme auf Altöl vorgeschlagen.

Foto 16: Domschacht Altölsammeltank 5 m³ KVF 14 nördlich Halle 20

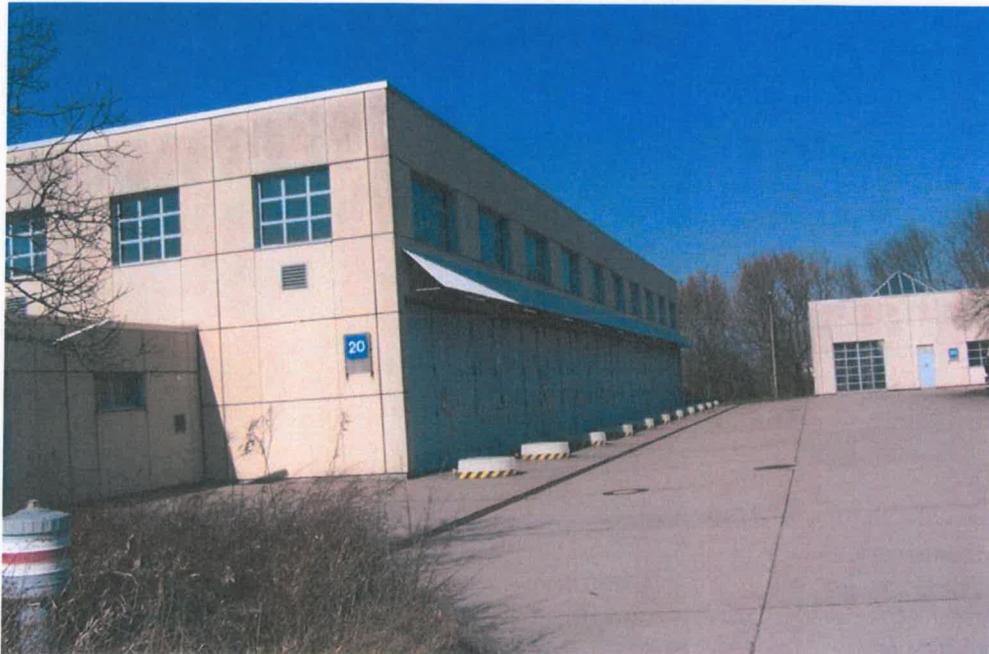
11) Die **KVF15** Halle 20 und **KFV 17** Halle 19 Kfz-Werkstatt-Hallen mit einer Ölwechselgrube und 3-4 Wartungsgruben zeigen Betonboden mit Beschichtung in gutem Zustand. Sie jeweils einen gekachelten Batterieladeraum und zwei kleine Gefahrstofflager in einer Betonwanne. Bewertung insgesamt A.

Foto 17: KVF 15 BTL-KFZ – Werkhalle

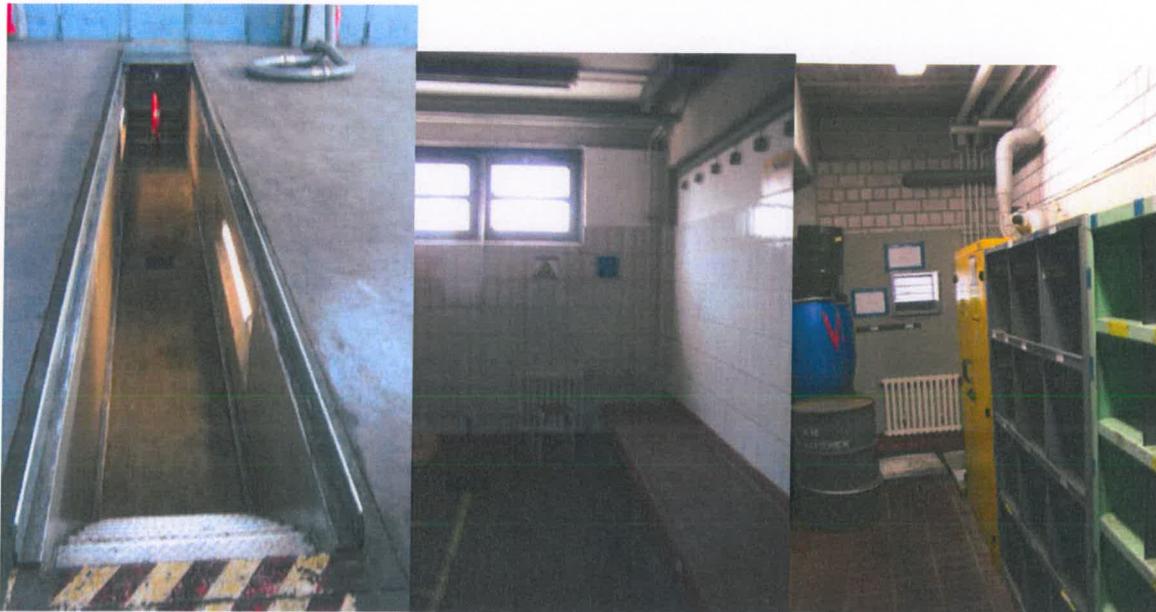
Fotos 18-20: Wartungsgrube (links) Batterieladerraum (mitte), Gefahrstofflager (rechts) KVF15 Halle 20

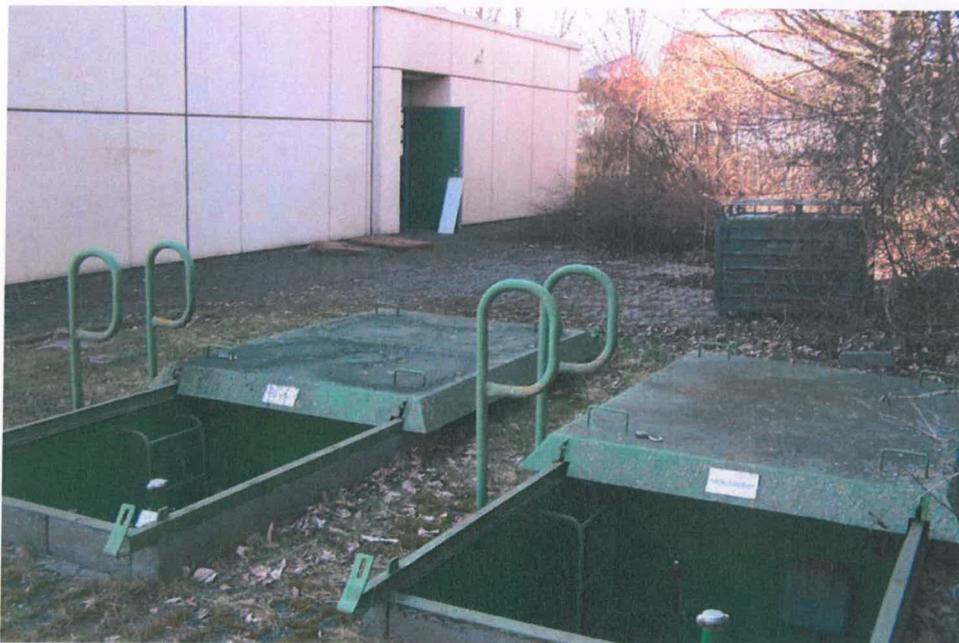
Foto 21: KVF 16 Altölsammeltank 5 m³ und Kühlmitteltank 3 m³ bei Kfz-Werkstatt-Halle 19 (KVF17)

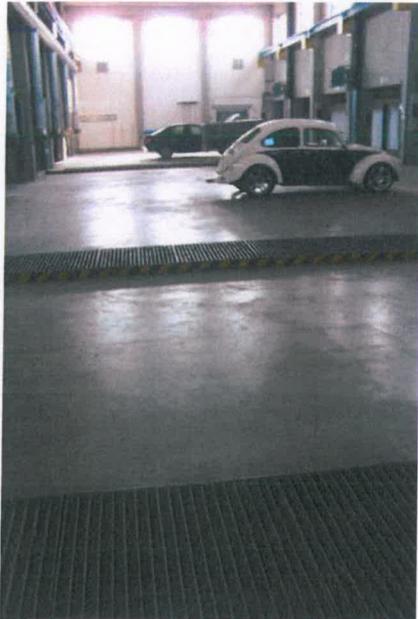
**Foto 22: KVF 17 KFZAUSBZENTR Kfz-Werkstatt 1 Ölwechselgrube und 3
Wartungsgruben**

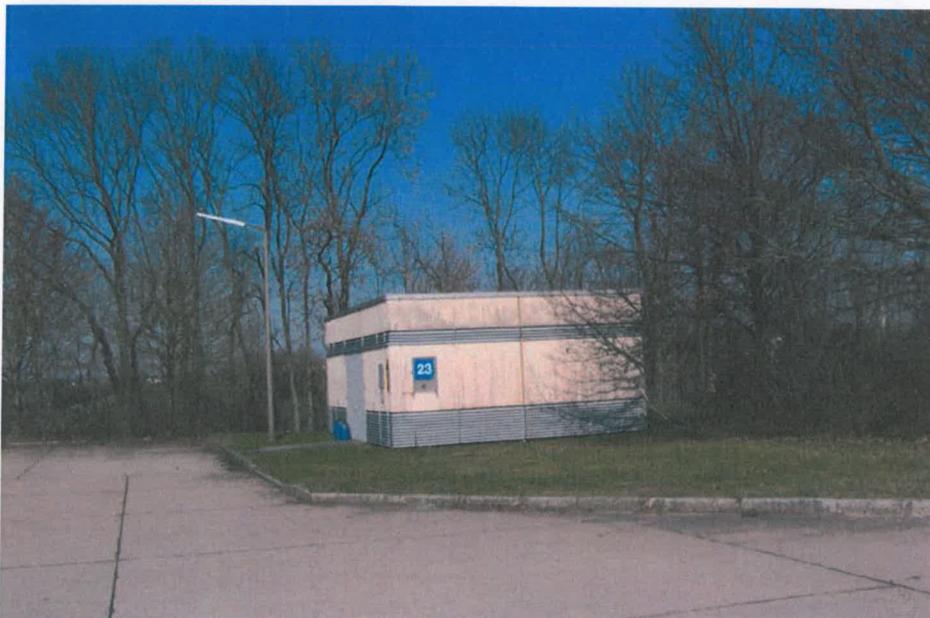
12) Das Betriebsstofflager **KVF18** für Benzinkanister etc. liegt in einer Betonwanne in gutem Zustand, Bewertung A.

Foto 23: KVF 18 Betriebstofflager Gebäude 23 in Betonwanne

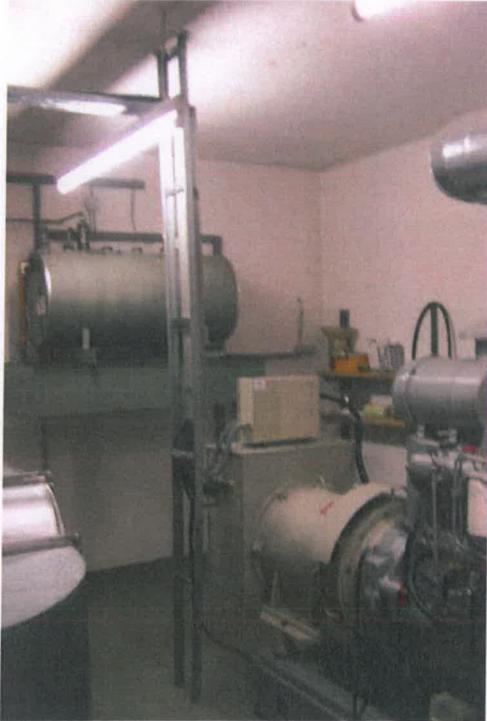
Das Notstromaggregat mit Zwischenlagerdieseltank 250 Liter **KVF19** liegt in Gebäude 1 ähnlich der Hydrauliköltank für den Aufzug der Küche **KVF 20** in einer Betonwanne. Hier wird kein Kontaminationsverdacht gesehen, Bewertung A.

Foto 24: KVF19 Notstromgenerator im Keller Gebäude 1 mit Verbindungsleitung zu 100 m³ Heizöltank KVF4

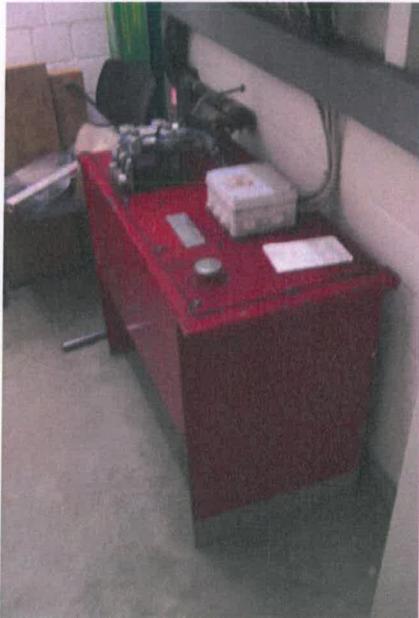
Foto 25: Betonwanne mit Hydrauliköltank zu Aufzug Truppenküche KVF 20
